**Instandsetzung der Kath. Kirche  
„St. Peter und Paul“ in Oberrodenbach  
-Vorstellung des aktuellen Standes-**

**14-08-15**

**krieg+warth, architekten**

August 2015

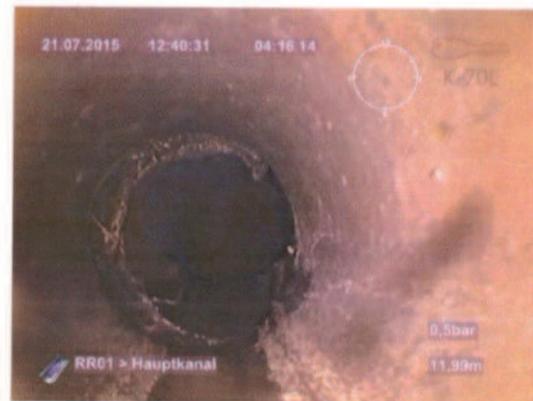
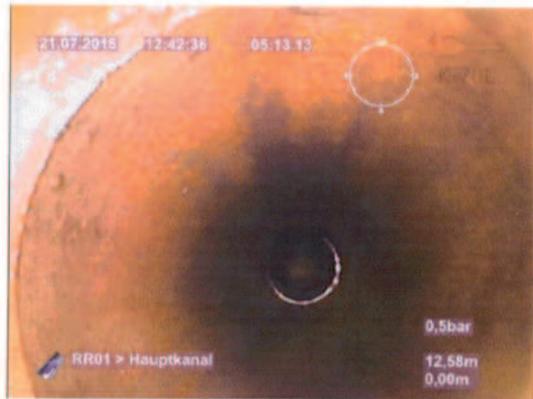
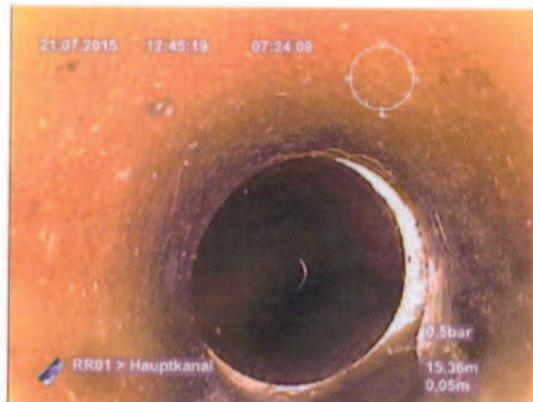
11,99m	BBAB	04:16	Wurzeln, einzelne feine Wurzeln, 5,0%, 12-12 Uhr
11,99m	BAJA	04:16	Verschobene Verbindung, in Längsrichtung, 25,0mm, 5-1 Uhr
12,37m	BCCYB	04:30	Krümmung der Leitung, nach unten, 67°, 6 Uhr
12,53m	BCAAA	05:00	Anschluss, Abzweig, Anschluss offen, 100mm, 9 Uhr
12,58m	BAJB	05:13	Verschobene Verbindung, radial, 12-12 Uhr
13,33m	BCCYB	05:34	Krümmung der Leitung, nach unten, 67°, 6 Uhr
14,29m	BCCBY	07:03	Krümmung der Leitung, nach rechts, 87°, 3 Uhr
15,36m	BAJC	07:24	Verschobene Verbindung, im Winkel, 5-7 Uhr

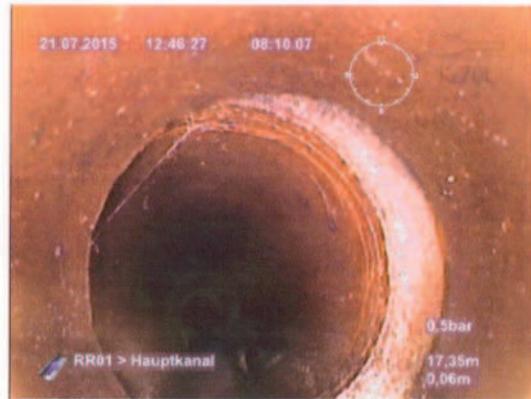
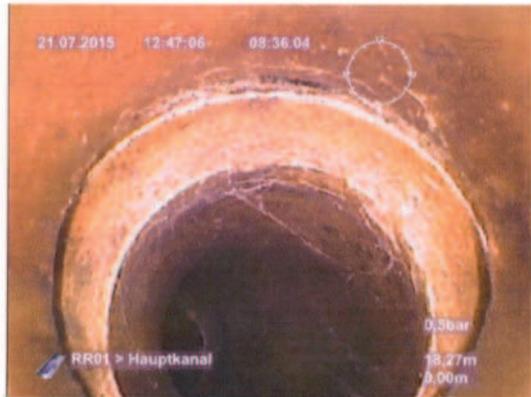
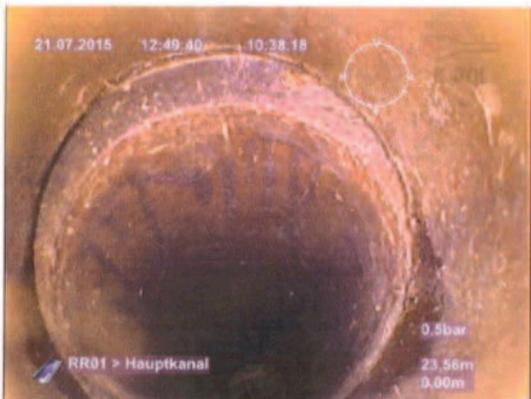
17,35m	BAJA	08:10	Verschobene Verbindung, in Längsrichtung, 7-11 Uhr
18,27m	BAJB	08:36	Verschobene Verbindung, radial, 12-12 Uhr
18,27m	BCCAB	08:50	Krümmung der Leitung, nach links, nach unten, 30°, 7 Uhr
19,03m	BCCBY	09:24	Krümmung der Leitung, nach rechts, 15°, 3 Uhr
23,56m	BAJB	10:38	Verschobene Verbindung, radial, 9-3 Uhr

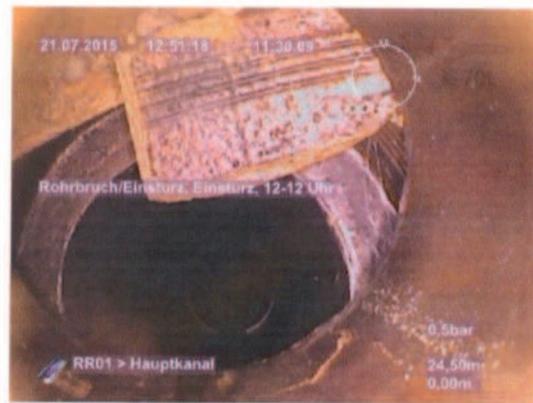
↓	24,50m	BACC	11:30	Rohrbruch/Einsturz, Einsturz, 12-12 Uhr
	24,50m	BDC	11:31	Inspektion abgebrochen

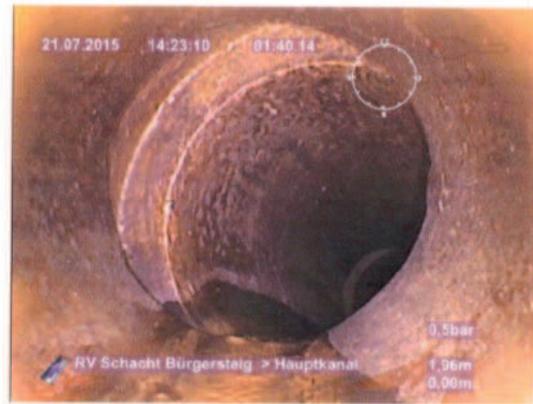
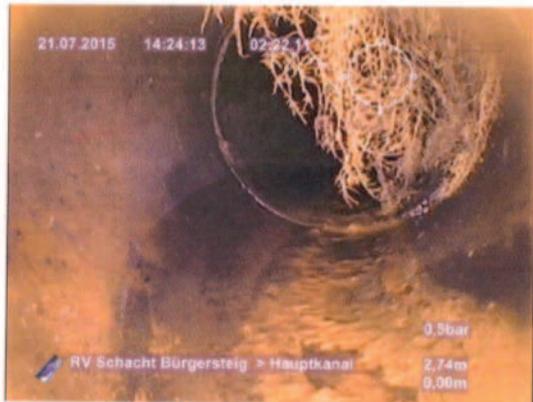
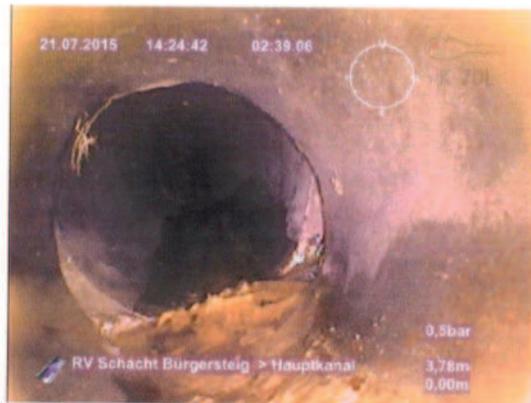
1,96m	BAJC	01:40	Verschobene Verbindung, im Winkel, 3 Uhr
2,17m	BCCBY	01:50	Krümmung der Leitung, nach rechts, 30°, 3 Uhr
2,74m	BCCBY	02:18	Krümmung der Leitung, nach rechts, 15°, 3 Uhr
2,74m	BBAB	02:22	Wurzeln, einzelne feine Wurzeln, 12-4 Uhr
3,78m	BAJC	02:39	Verschobene Verbindung, im Winkel, 4-8 Uhr

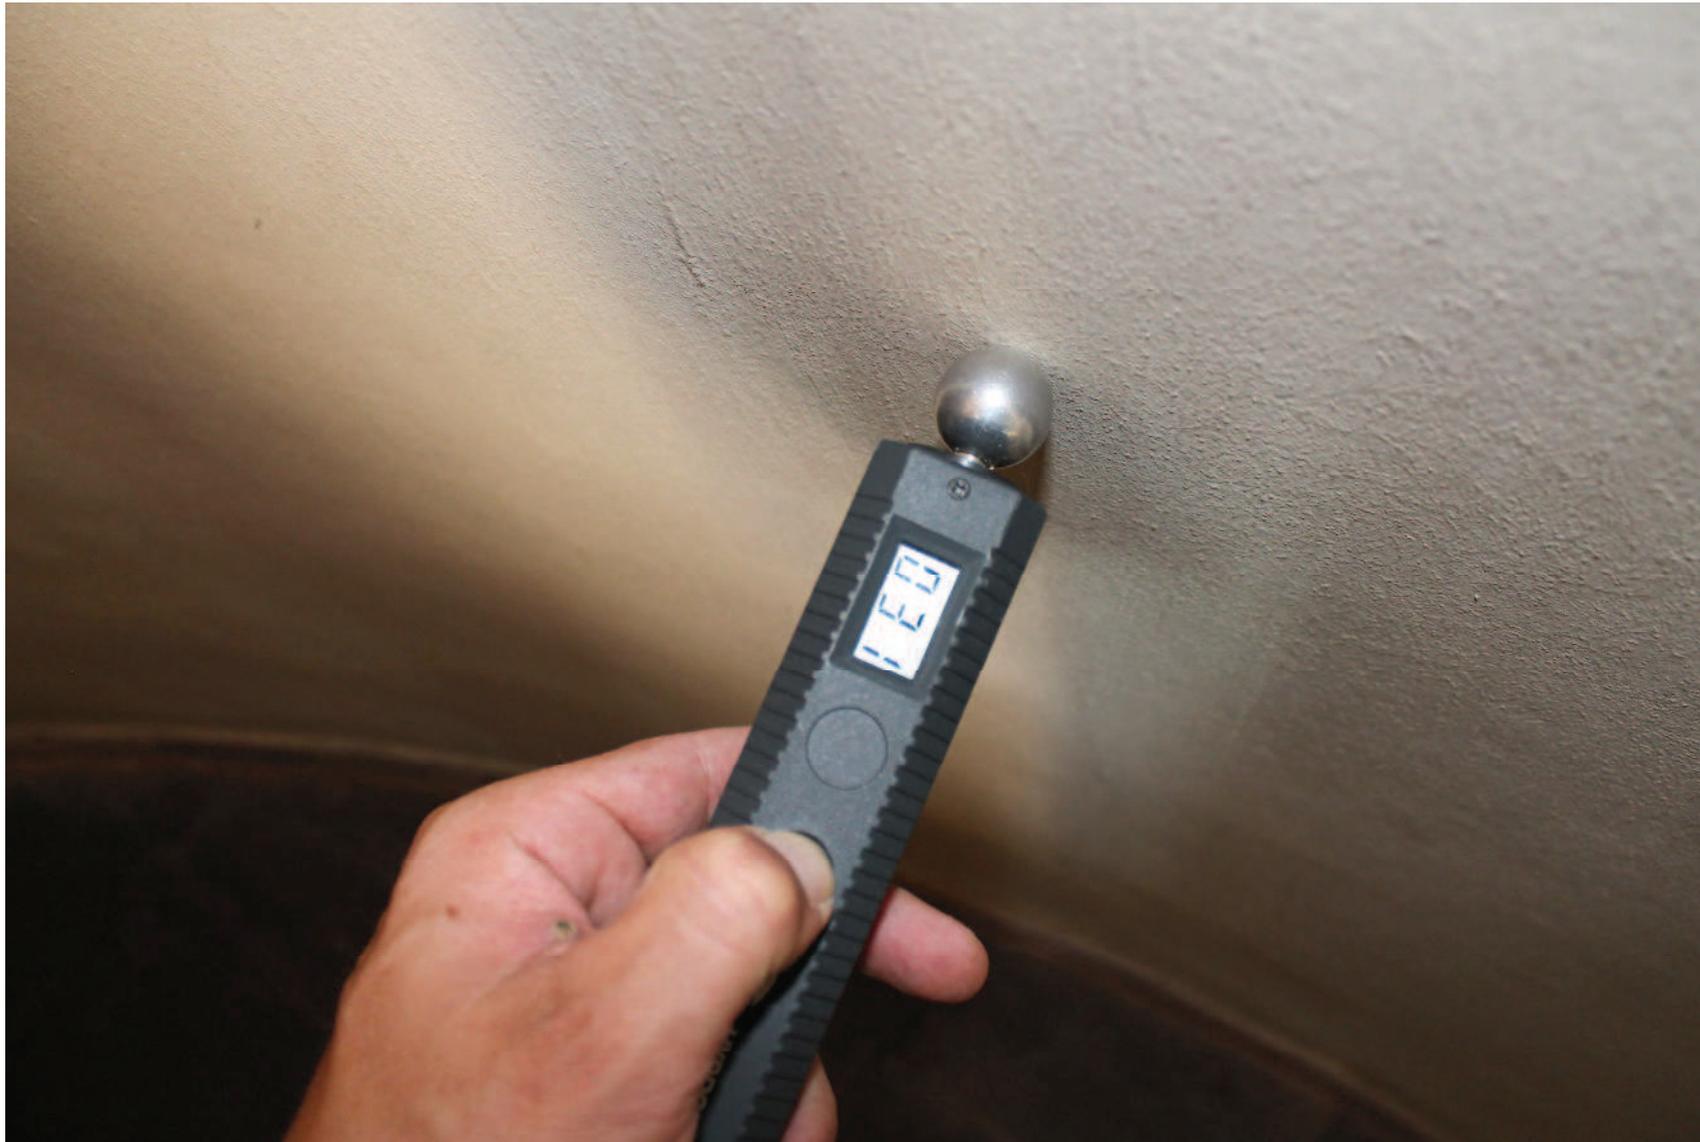
Ausgleichfeuchte in ca. 1,5 m Höhe

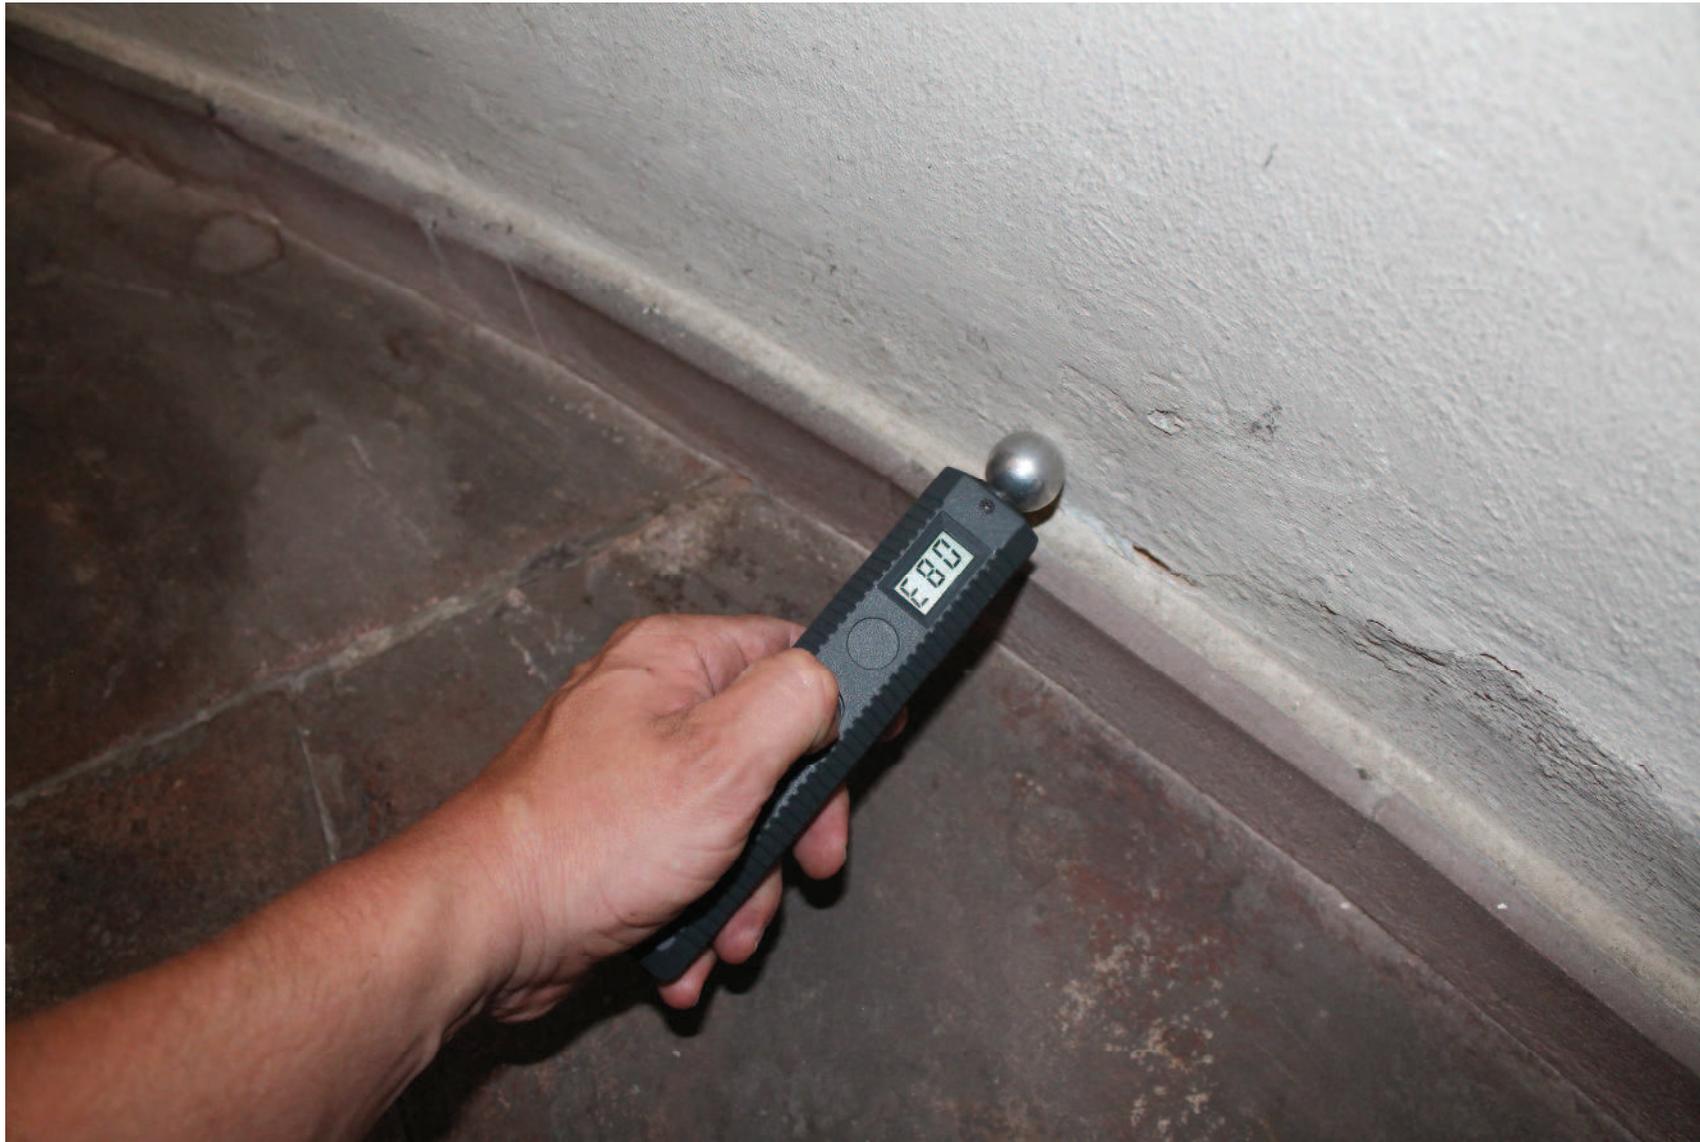
Feuchte Sockel (0=Trocken, 100 = Nass)
